ポリマーガイシの洗浄技術

北海道立工業技術センター、(株)システムブレイン

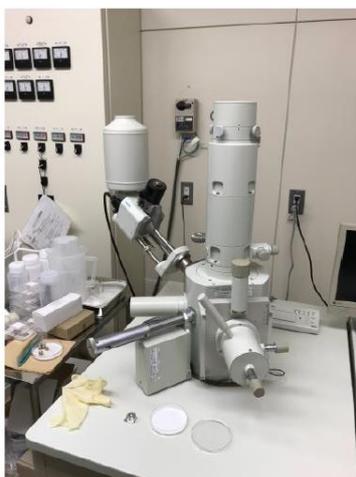
電子顕微鏡外観

試験方法：フーリエ変換赤外分光装置 (FT-IR) と電子顕微鏡による汚れ成分の分析と効率的な除去方法の検討をする。洗浄は実際に洗浄をして早く汚れが落ち、かつ拭き取り性に優れた数種の洗浄剤を試作した。

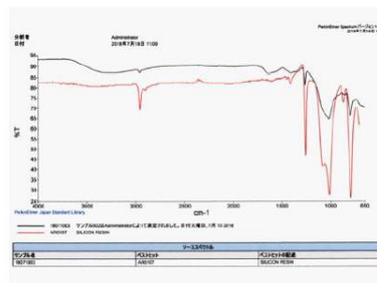
赤外線吸収スペクトル

結果と考察：分析の結果、ポリマーガイシの汚れの主成分は鉄さび、土壌、炭酸カルシウム、電線成分であることが知られた。さらにポリマー劣化に起因する低分子のシロキサンらしき油性成分が観察された。これに対処するため、酸性洗剤は主成分としてフッ化水素ナトリウム (NaHF₂) ・クエン酸ナトリウム (Na₃(C₆H₅O(COO)₃) を配合したものを、付着した主成分である鉄さび、土壌、カーボンに酸分解反応・還元作用を起こさせて、分離させ汚れを浮かせながら除去を行った。

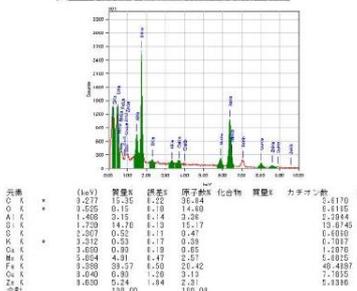
電子顕微鏡像と元素分析データ

EDS分析結果 (ゴム_1_01)
